# SICHERHEITS NEWSLETTER

## SICHERHEIT VON VEREINSFLUGZEUGEN

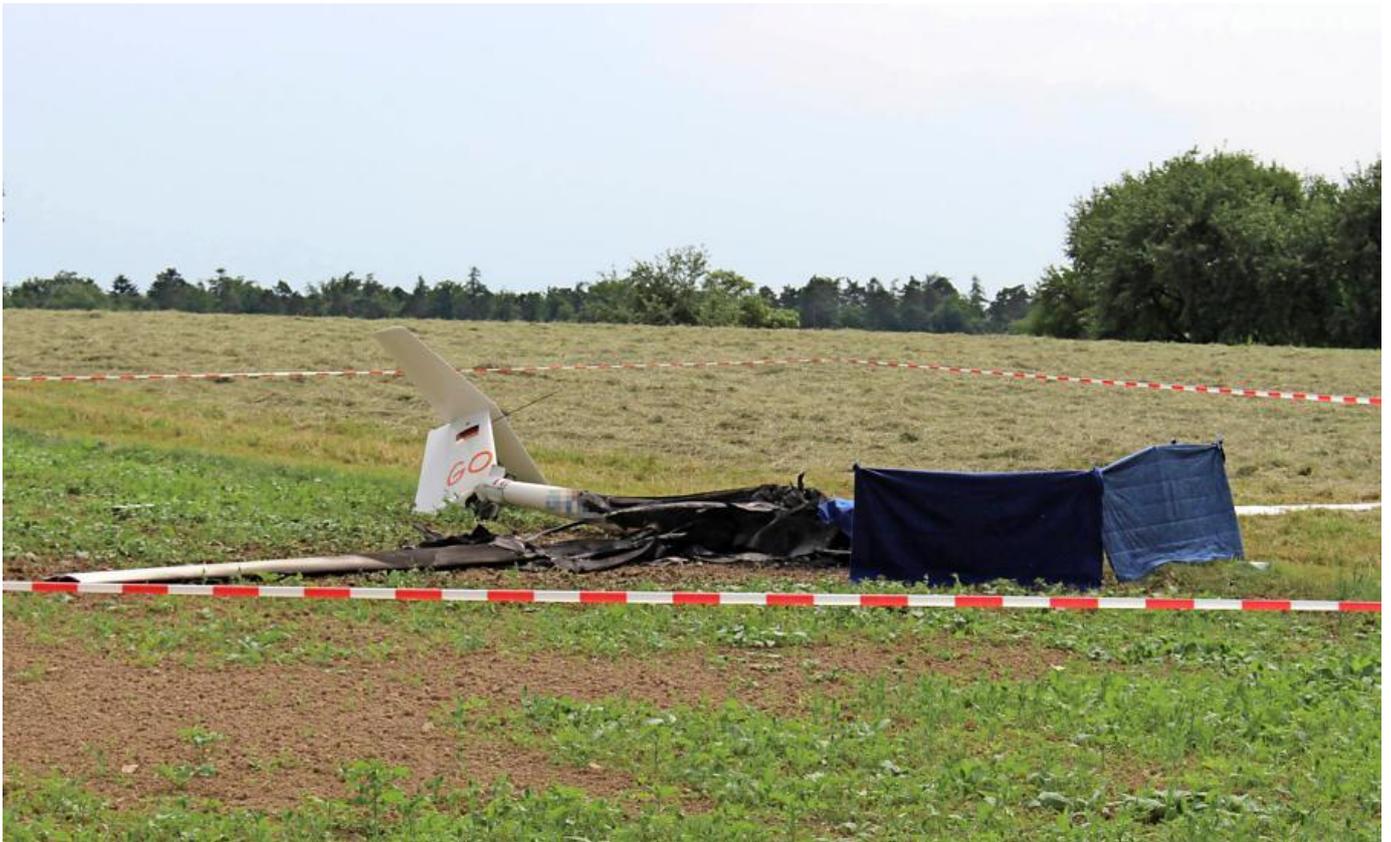
Anhand des Unfalls einer DG-808 am 27.05.2018 lassen sich einige interessante Erkenntnisse gewinnen: Der Pilot startet in Mosbach unter Motor, schaltete diesen ab und geriet ins Trudeln. Den Aufschlag auf einem Feld 2km vor seinem Zielflugplatz hat er nicht überlebt. Man erkennt deutlich auf dem Foto, dass der Heckkuller noch am Flugzeug befestigt ist. Der Schwerpunkt der DG808 lag zum Unfall Zeitpunkt 2,31cm hinter der maximal zulässigen Rücklage. DG Flugzeugbau vermerkt auf der Firmenwebsite zum Thema Schwerpunktlage eines Segelflugzeugs: "Ein Flug hinter der hinteren Grenze ist lebensgefährlich." Da der Pilot auf Hinweise über Funk nicht reagiert hat, scheint hier, wie so oft, das Schweizerkäse-Modell zu greifen. Trotzdem ist festzuhalten: **Es ist die Pflicht aller am Flugbetrieb teilhabenden, gegen Vorkommnisse, die zu einer Gefahr für Lebewesen oder Sachgüter führen können, unverzüglich zu handeln, um diese abzuwenden.** Hätte man den Piloten noch am Boden von seinem Fehler in Kenntnis gesetzt, so wäre er sicherlich nicht gestartet. Dabei gilt: **Nicht warten, bis der Strafbierkasten fällig wird und der Pilot selbst aussteigen muss, um den Kuller zu entfernen, sondern direkt handeln und sich gegenseitig helfen.**

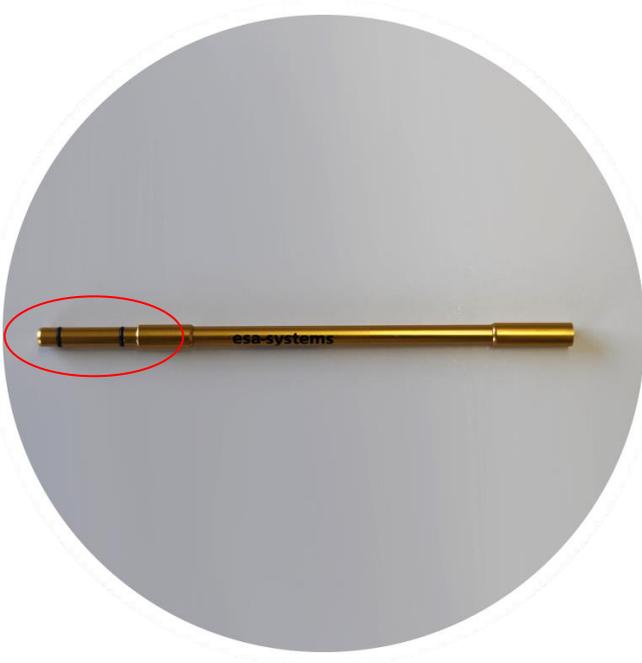
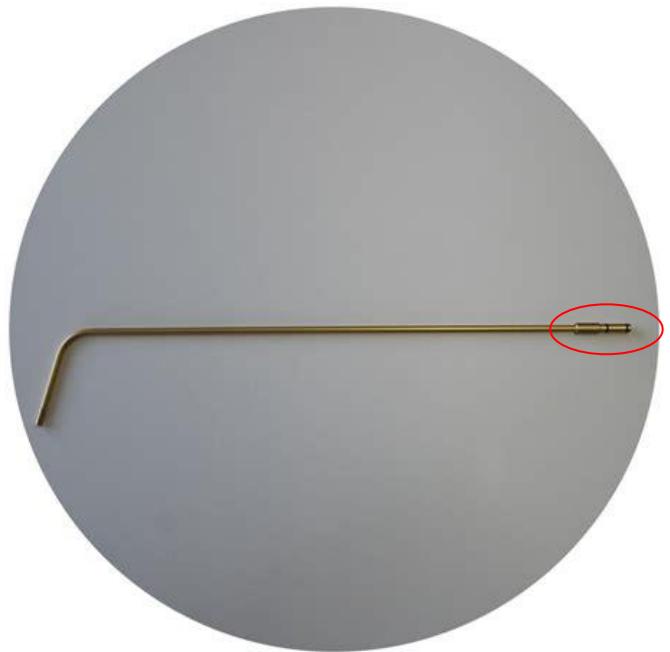
## DISCUS 2C PITOT UND TEK

Es ist im vergangenen Jahr vorgekommen, dass das Pitotrohr und die TEK-Düse bei unserem Discus verkehrt angebracht wurden. **Die Folge ist ein Ausfall der Fahrtanzeige.** Durch eine gleich konstruierte Aufnahme ist dies leider ohne weiteres möglich. Man kann an den Bildern erahnen, wie ähnlich (zumindest von der Aufnahme) beide sich sind.

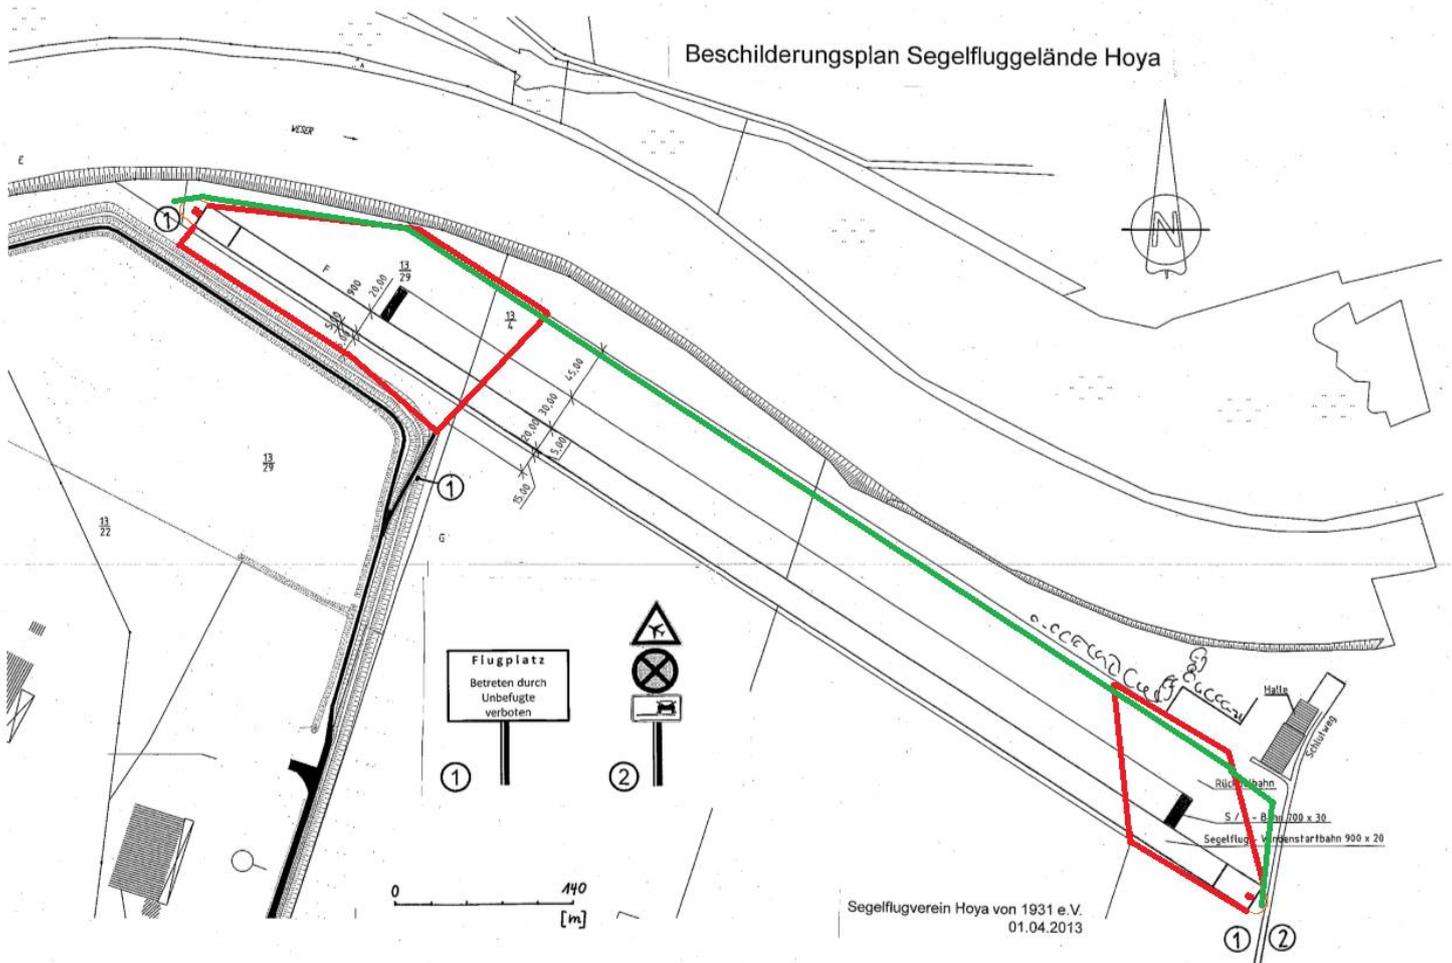
**Sicherheitsbereiche:** Es ist während meiner Windenfahrerdienste vermehrt vorgekommen, dass Fahrzeuge im Fallbereich des Windenseils auf ein neues Ausziehen der Seile gewartet haben. Meine Anregung hierzu wäre, bestimmte „Sicherheitsbereiche“ einzurichten. Hierbei wäre Rot ein Bereich in dem sich nicht aufgehalten wird, und die grüne Linie der Weg einer direkten, nicht zu unterbrechenden, Bewegung von der einen Platzseite zur anderen darstellt. Ob diese Idee anwendbar ist, soll in den nächsten Wochen gezeigt werden.

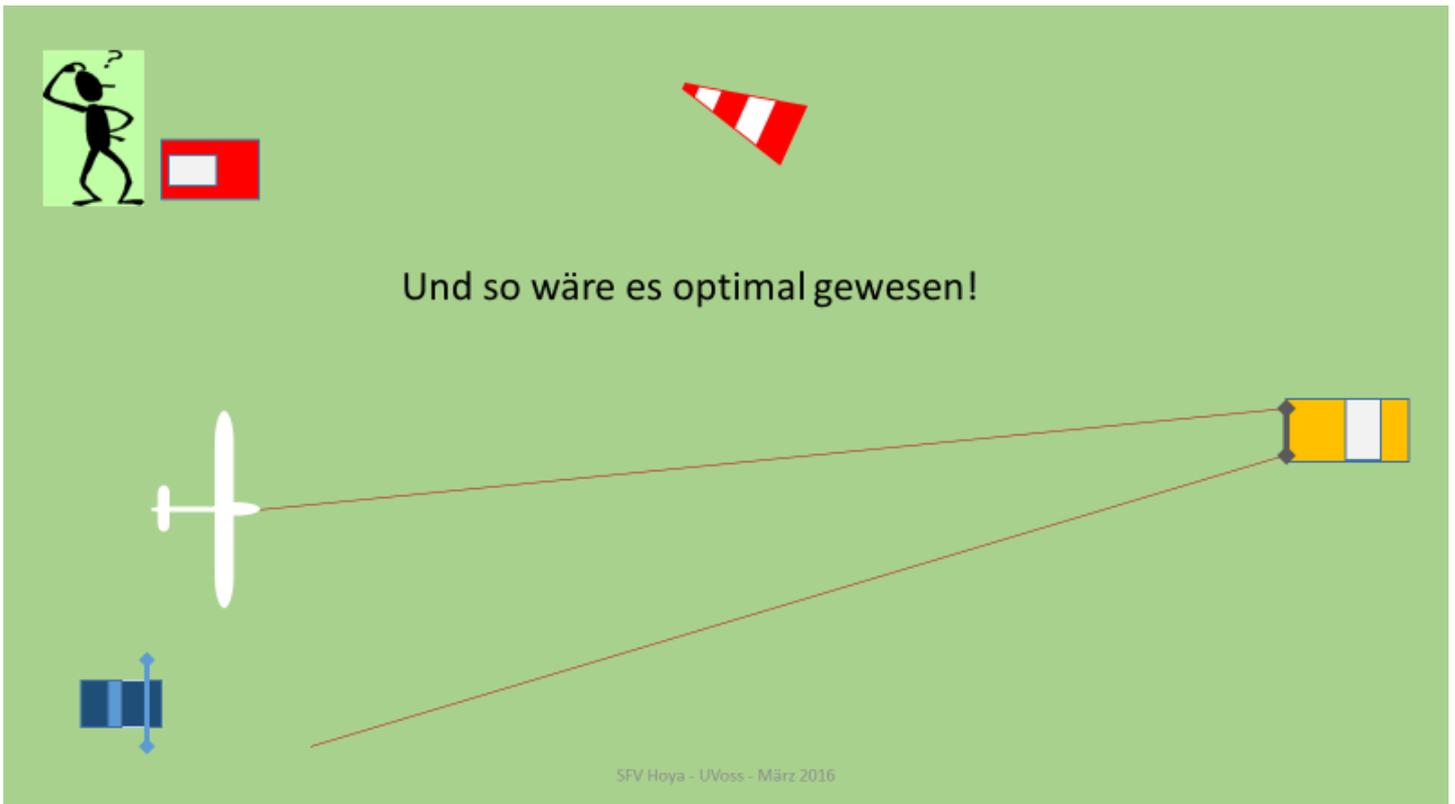
Nach der langen Saisonpause für viele von uns soll es nun wieder sicher mit der Saison 2020 losgehen. Doch wo lauern die größten Gefahren für uns? Die Routine ist ein ständiger Begleiter in der Fliegerei, birgt sie doch aber auch die größten Gefahren. Wohin also mit den Windenseilen? **Als Faustregel: Das Seil stets auf die windzugewandte Fläche ausziehen, und das windabgewiesene Seil benutzen, auch wenn das Seil falsch ausgelegt wurde.** Das nichtbenutzte Seil mindestens 15m aus der Schleppstrecke ziehen, sodass es bei einer Bodenberührung nicht erfasst wird. **Den Seilfallschirm auf jeden Fall trennen.**

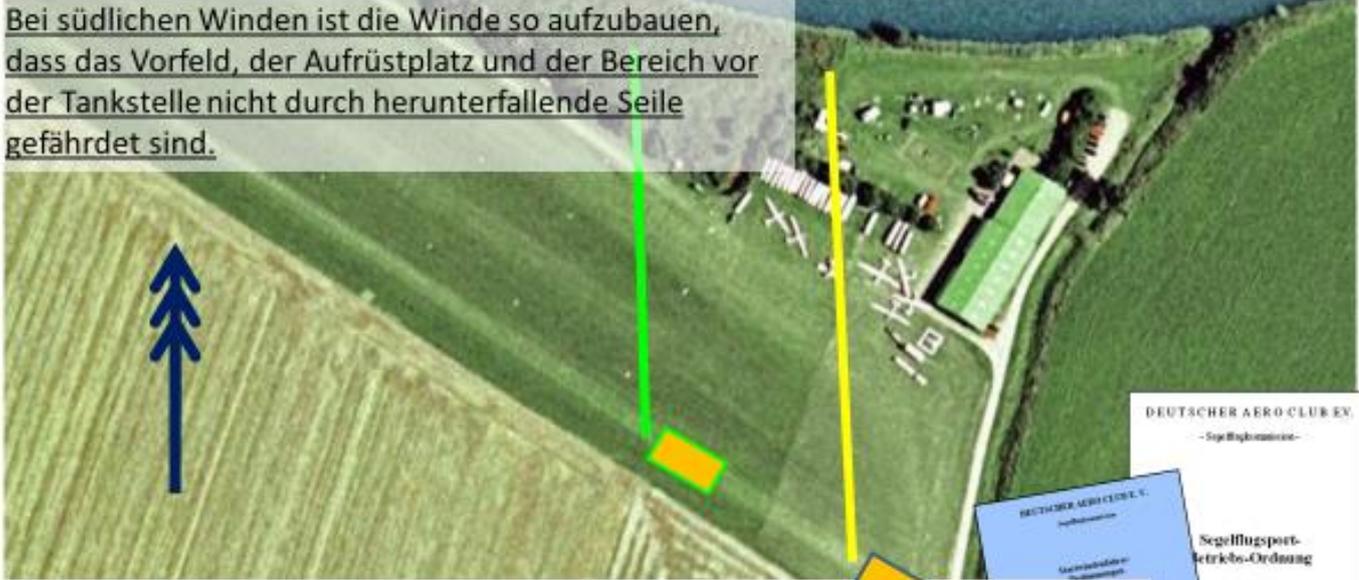
## PASSEND ZUM VORANGEGANGENEN THEMA HIER NOCH EINE GRAFIK ZUM WINDENAUFBAU:

Bei südlichen Winden ist die Winde so aufzubauen, dass das Vorfeld, der Aufrüstplatz und der Bereich vor der Tankstelle nicht durch herunterfallende Seile gefährdet sind.
